Ansøgning
Vestersøhus
Lejlighedstype A2

Ansøgning bygningsarbejder Vestersøhus
Vestersøgade 78, 2. 2
Lejlighedstype A2

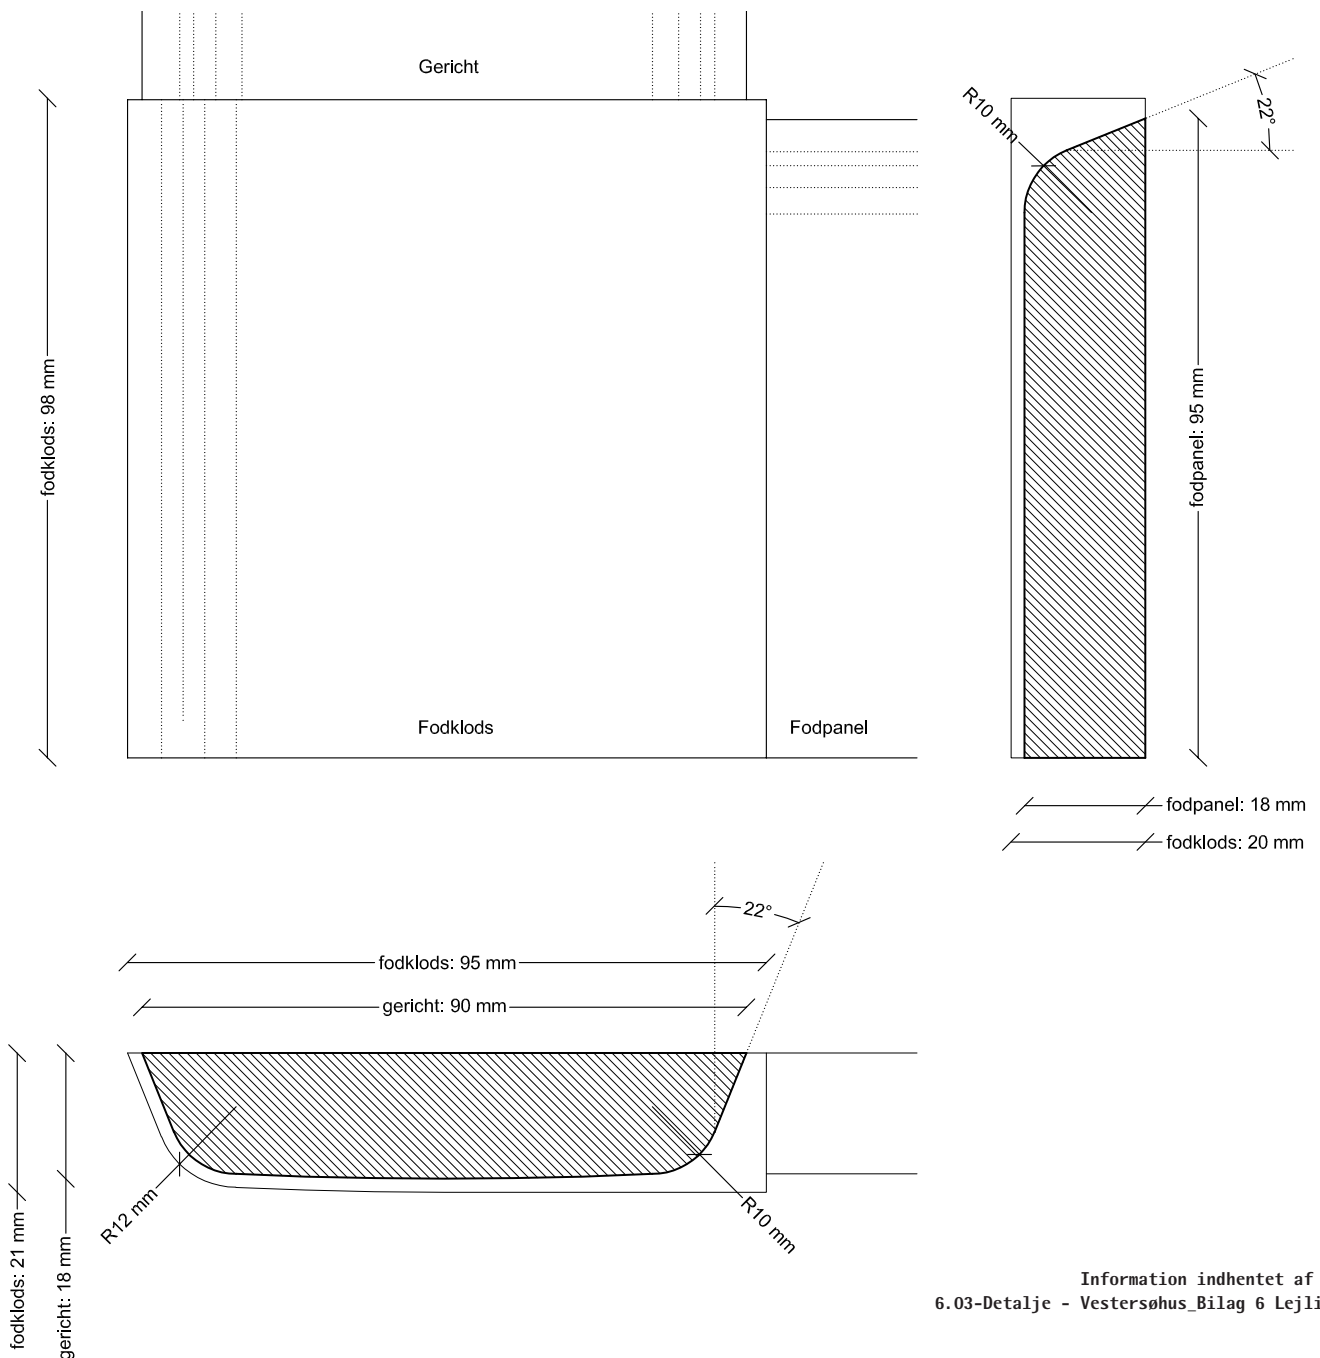
Bygningsarbejde i lejlighed
Detaljetegning

Område: Gerichter, fodpaneler, fodklods

Nuværende materiale: Hvidmalet træ

Bygningsarbejde: Maling

Produkter brugt til udførelse: Maling - Burnt umber black 90
Farvekode: NCS S 8505-Y80R

Beskrivelse af arbejdsudførelse: For at give lejligheden en stærkere historisk karakter har vi kigget på de farvearkælogiske undersøgelser, og fundet ud af, at gerichterne før har været malet en mørk brun, næsten sort. Vi ønsker at føre gerichter, fodpaneler og fodklodser tilbage til denne farvepalette med en varm mørkebrun, gennemgående i hele lejligheden.

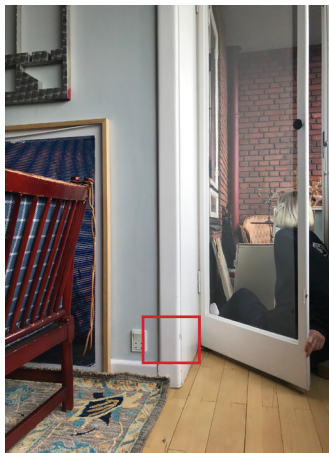
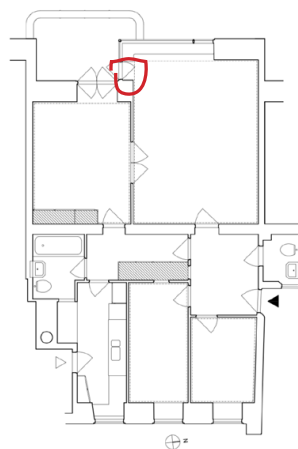
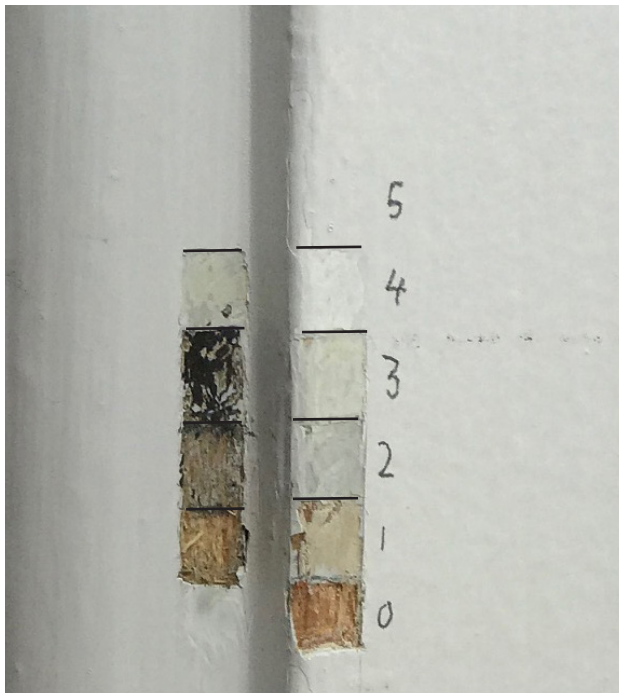
Bygningsarbejde i lejlighed
Reference fra farvearkæologisk undersøgelse

Afdækning

Farvelag

GERICHT OM HJØRNEVINDUE

5. Nuværende hvide farvelag.
4. Lys beige/hvidgullig
3. Lysegrå varm farve
- 2. Mørk brun, næsten sort**
1. Varm grå / sandfarve
0. Bund af træ

LYSNING

5. Nuværende hvide farvelag.
4. Hvid kold farve
3. Lys beige/hvidgullig
2. Lysegrå varm farve
1. Beige/ varm sandfarve
0. Bund er træ
